DX化の取り組み

先端デジタル技術・AIによる建物被災状況の把握・可視化

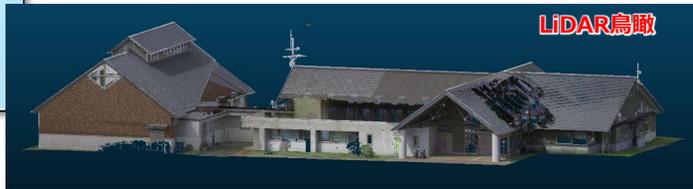
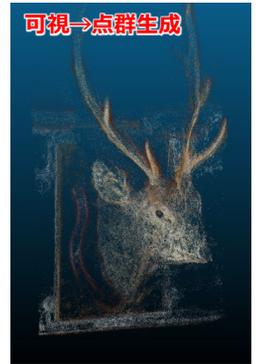
建物調査における空間スケール

地震や水害などで被災した建物の調査では、様々な空間スケールの情報収集が重要になるマス。㈱イー・アール・エスは、様々な先端デジタル技術やAIを活用して、空間情報の可視化と定量的評価に取り組んでいます。

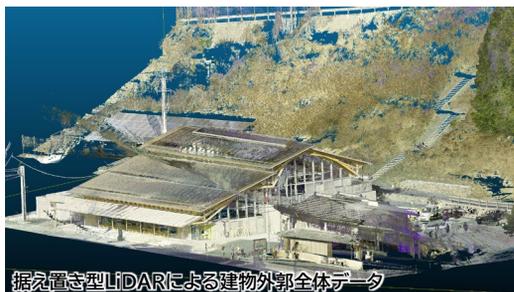
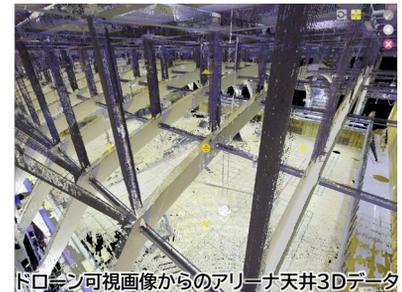
3Dデータの取得

据え置き型のLiDARにより点群データを取得した事例と、ドローンによる可視画像をフォトグラメトリによりモデル化した事例です。LiDARは建物全体などの大空間や、被災前の精緻な形状データ取得が得意で、可視画像・動画からのモデル化はデータ取得位置の自由度が高く、機器の手軽さも特徴です。

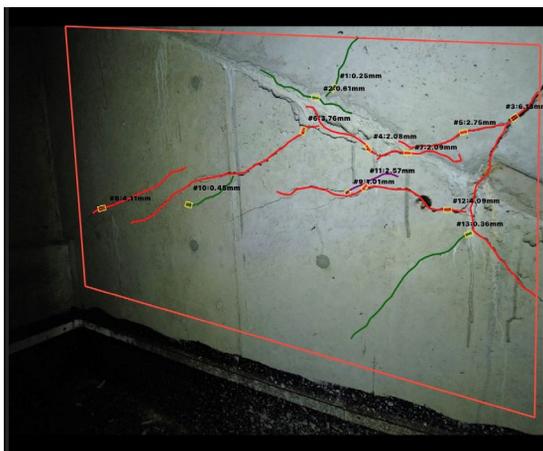
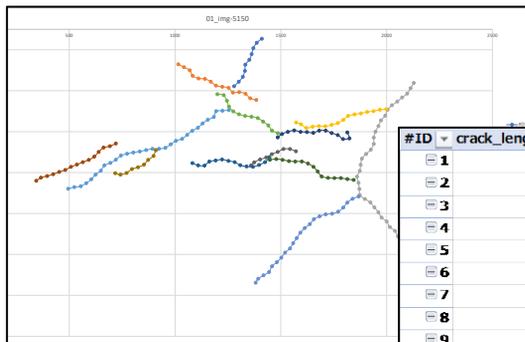
■ ひび割れ判定

部材の撮影画像からひび割れを即時に抽出し、個々のひび割れの長さと幅を詳細にデジタル化します。CADや3Dモデル上でのひび割れ位置や程度の表示も容易に可能です。震災直後の被災部材へのアクセスの困難さや混乱した状況を考慮し、様々な距離・角度からの撮影結果からでも正確な判定・測定を可能とする正体補正機能を搭載している事が、ERSシステムの大きな特徴です。

#ID	crack_length(mm)	最大 / crack_width(mm)
1	206.2710728	0.252974959
2	323.5925381	0.611837231
3	723.8657723	6.130292687
4	266.8488229	2.076483081
5	338.1618703	2.751706505
6	658.6871806	3.756851951
7	305.189171	2.09253025
8	300.5883292	4.106697677
9	169.4643387	1.010596509
10	172.5315665	0.445818727
11	299.8215222	2.568654722
12	326.6597659	4.090075662
13	466.98544	0.355613182
	4558.66739	6.130292687

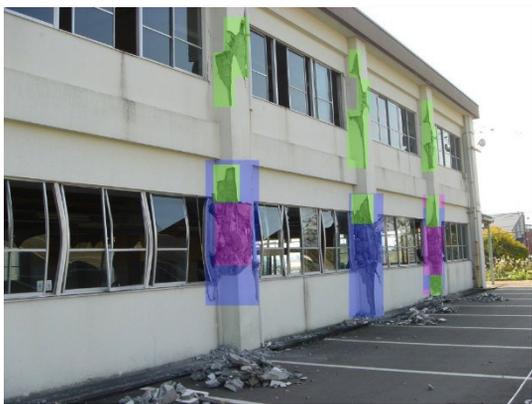
■ 形状認識AIによる変形・変状判定

【AIが一時診断で変形・変状と認識した部位】

ERSがこれまで被災調査で蓄積した撮影データや、webから取得したデータをラベリングし、形状認識型の機械学習で被災度判定を行うシステムを構築しました。判定精度は90%に達しています。

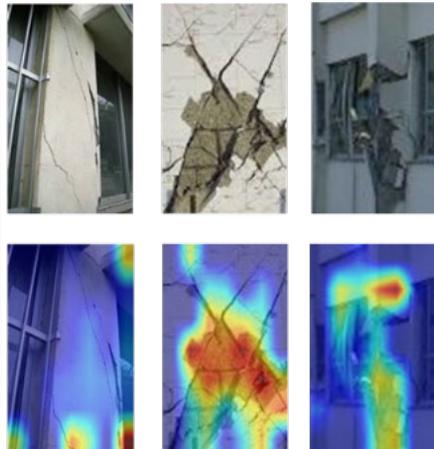
【上段は可視画像撮影結果。下段はAIが画像のどの部分に着目・判定しているかを示すヒートマップ】
