# DX化の取り組み

## 先端デジタル技術・AIによる建物被災状況の把握・可視化

# 震災による建物部材被災状況の定量把握

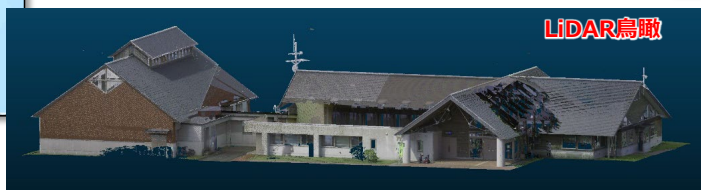
LiDAR鳥瞰

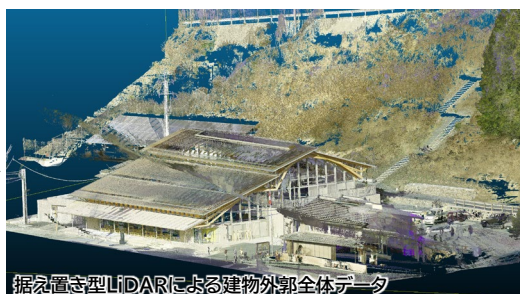
据え置き型のLiDARにより点群データを取得した事例と、ドローンによる可視画像をフォトグラメトリによりモデル化した事例です。LiDARは建物全体などの大空間や、被災前の精緻な形状データ取得が得意で、可視画像・動画からのモデル化はデータ取得位置の自由度が高く、機器の手軽さも特徴です。

据え置き型LiDARによる建物外部全体データ

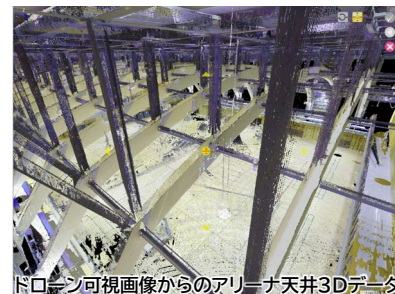
ドローン可視画像からのアリーナ天井3Dデータ

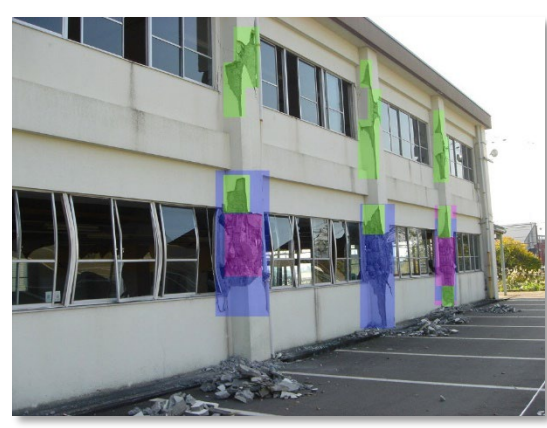
【AIが一時診断で変形・変状と認識した部位】

ERSがこれまで被災調査で蓄積した撮影データや、webから取得したデータをラベリングし、形状認識型の機械学習で被災度判定を行うシステムを構築しました。判定精度は90%に達しています。
