# 建物の劣化及び余寿命調査サービス

# 劣化ウォークダウンと劣化ランクの評価

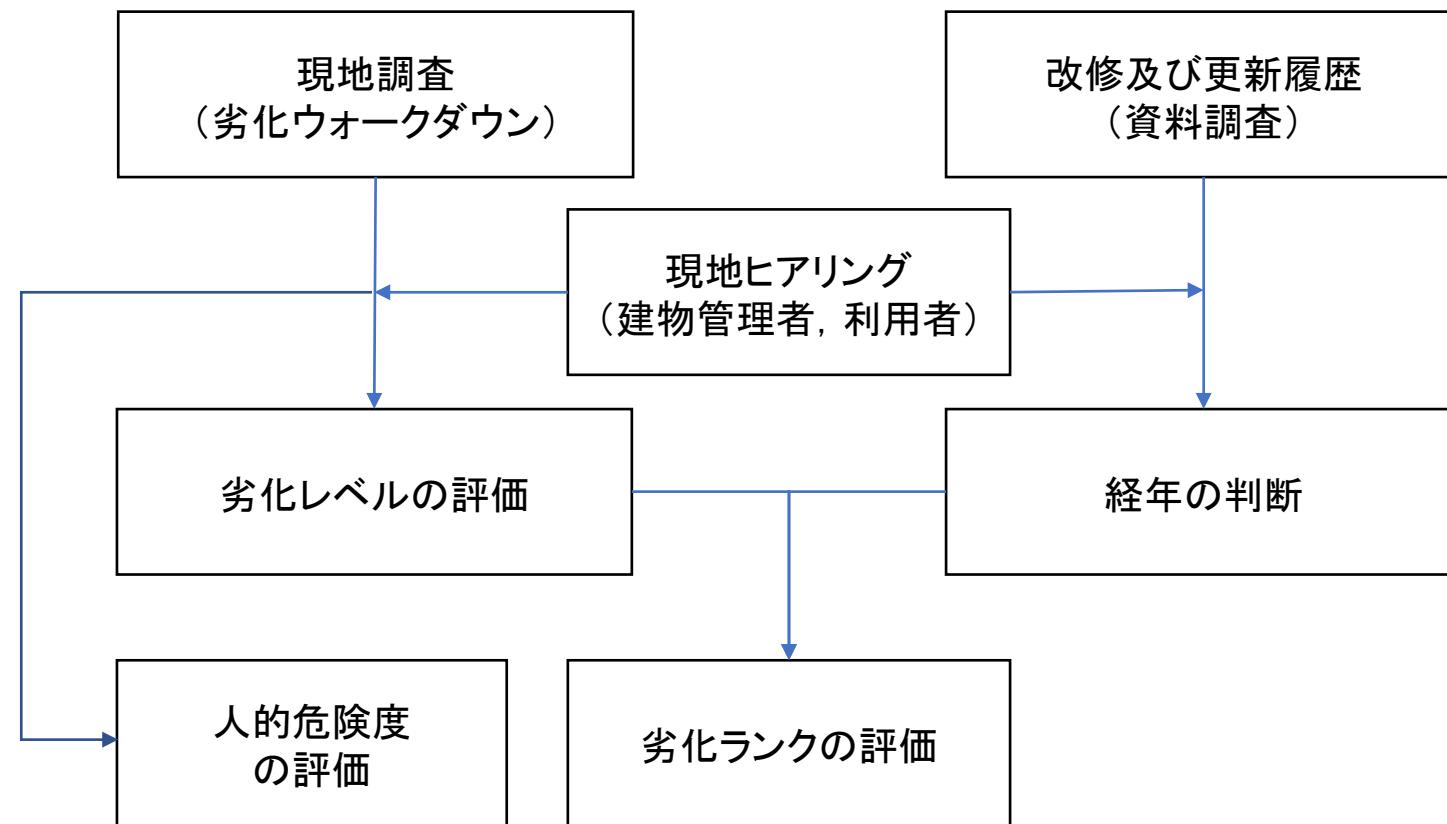
劣化ランクの評価フロー

- 劣化ウォークダウンでは、設計図書等の資料調査、現地での目視調査及びヒアリングに基づき、部位・部材別に「劣化レベル」と「経年劣化の判断」を行い、両者の結果から対策の要否や緊急度の指標となる「劣化ランク」を評価する。また、現地調査により人身に危険を及ぼす可能性のある事項を抽出する。

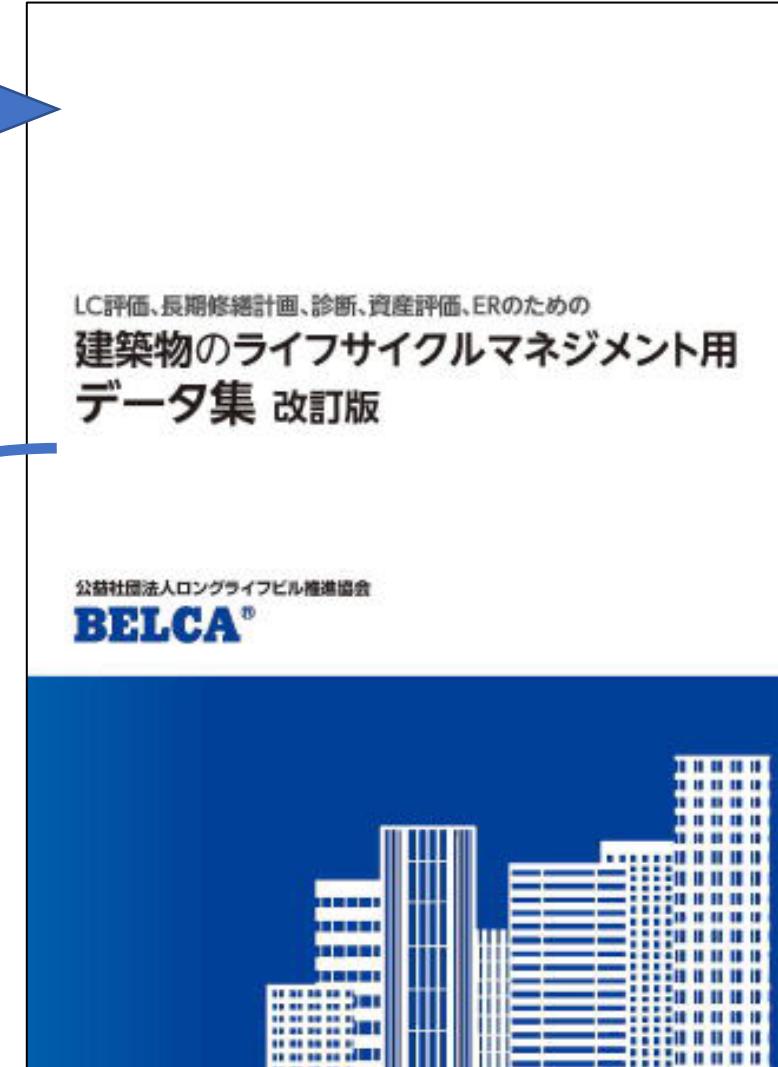
データ集からの抜粋

- 部位・部材の経年の判断は「LCC評価、長期修繕計画、診断、資産評価、ERのための建築物のライフサイクルマネジメントデータ集(平成23年3月27日、公益社団法人ロングライフビル推進協会)」を参照し、用途がC(工場の場合)の更新周期との比較により判断する。

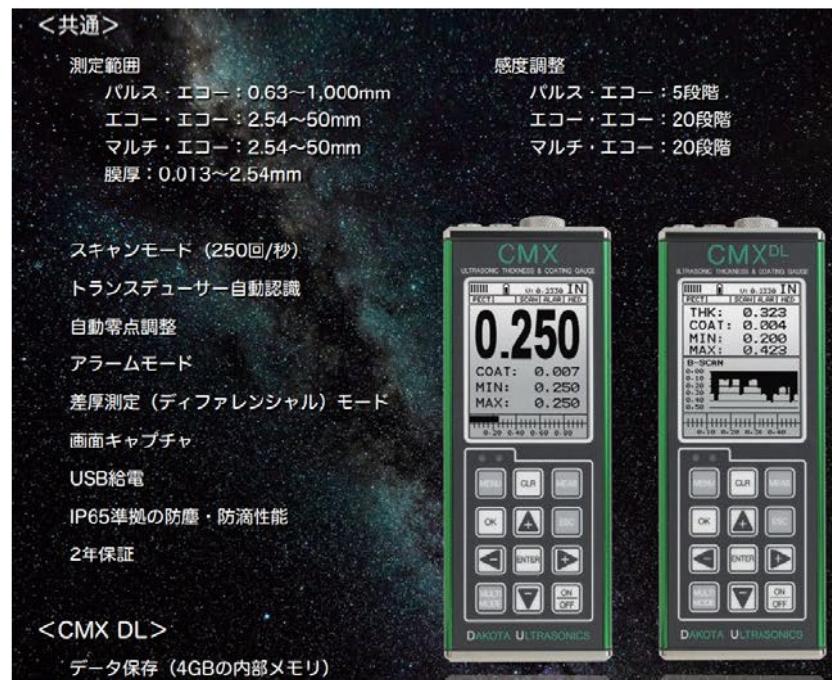
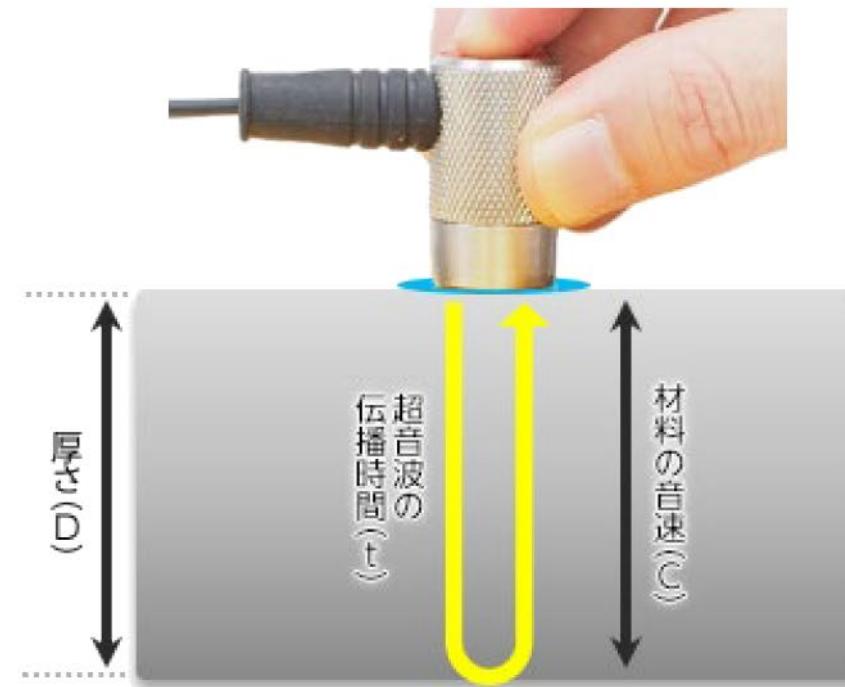
# オプション: 鉄骨肉厚測定

- 鉄骨(鋼材)の厚さ測定には、超音波厚さ計を用いる。超音波厚さ計は、トランスデューサー(プローブ・深触子)と呼ばれるセンサーから発信した超音波が、測定物の反対面(裏面)に反射し戻ってくるまでの時間(伝搬時間)を計測し、その伝搬時間から厚さを算出する。なお。使用するダコタ製の超音波厚さ計は、塗膜や鏽によって密度が低下した部分を避け、健全な鋼材の厚さが選択的に検出可能となっている。

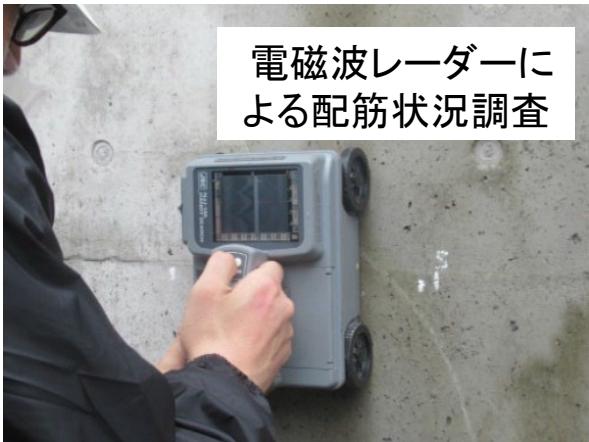
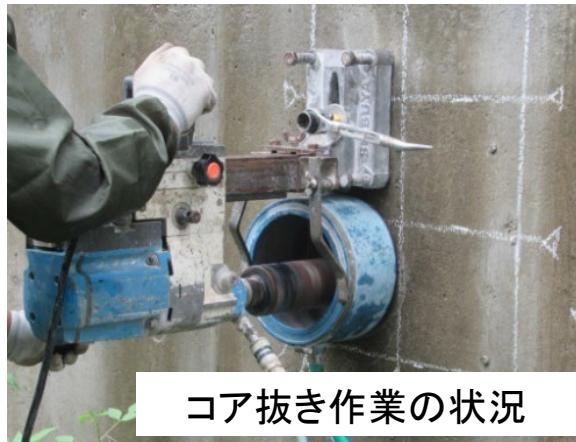
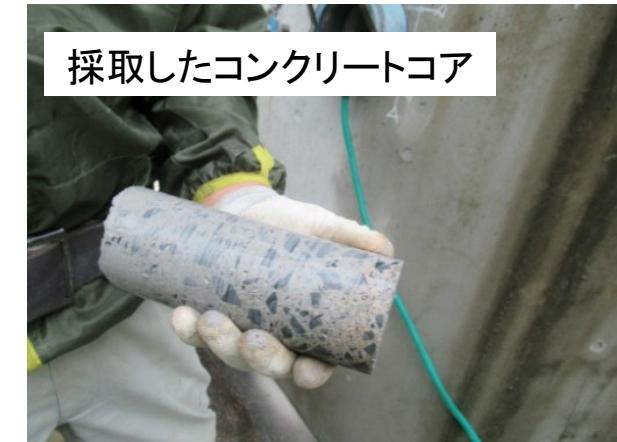
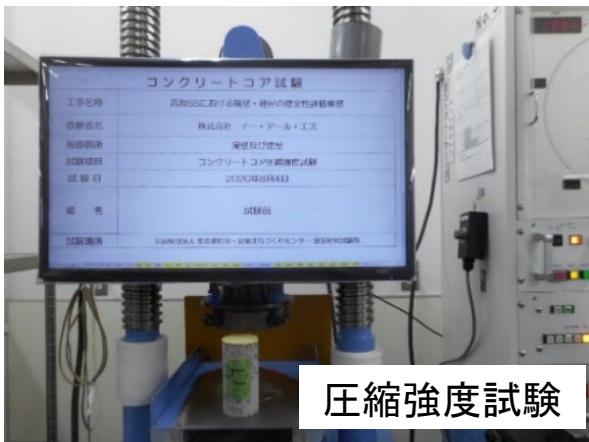
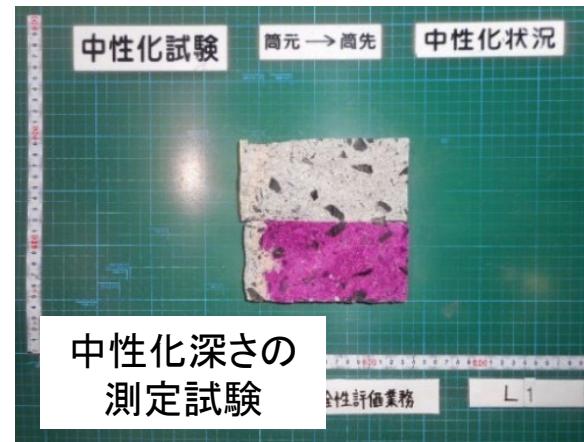
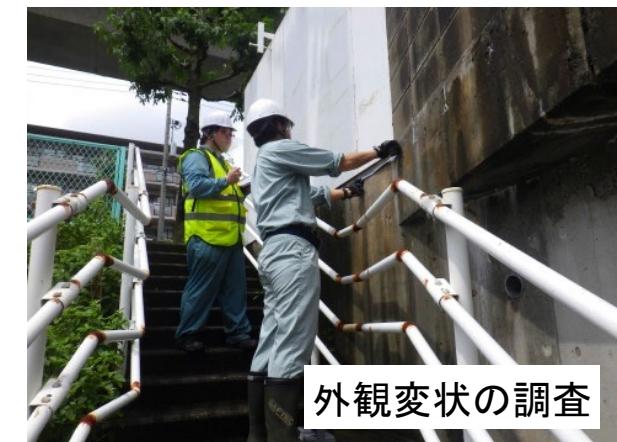
# オプション: 鉄筋コンクリートの中性化及び圧縮強度試験

- 鉄筋コンクリート造の建物がある場合は、主要構造部材（構造柱・壁等）のコア抜き実施し、中性化試験とともに圧縮強度試験を行う。また試験結果から躯体の余寿命評価※を行う。

※中性化試験の結果より、中性化速度を求め余寿命評価を行う。
